Erhaltungsbilanz 2004–2017

(Textgrundlage: Restaurieren nach dem Brand. Die Rettung der Bücher der Herzogin Anna Amalia Bibliothek. Hrsg. von Jürgen Weber und Ulrike Hähner. Petersberg: Michael Imhof Verlag, 2014, S. 172–177. Fotos: Maik Schuck)

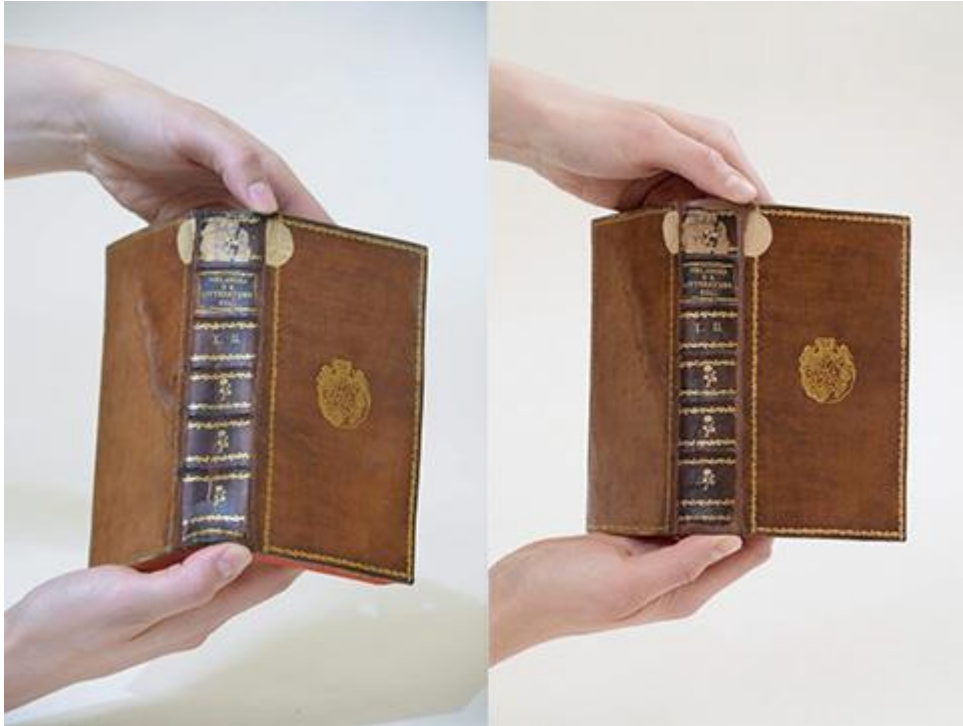
Abb. 3a–b: Ledereinband vor und nach der Restaurierung: Das originale Rückenleder musste zu Beginn der Restaurierung, vor seiner Abnahme vom Buchrücken, durch eine feuchtigkeitszuführende Kompresse flexibilisiert werden. Die empfindliche, durch Hitze stark beschädigte Oberfläche mit den Vergoldungen wurde dafür durch ein klebstoffbeschichtetes Vlies gesichert. Der Lederüberzug auf den Buchdeckeln musste entlang der hinteren Kanten der Buchdeckel angehoben werden, um das Ergänzungsleder mit den Buchdeckeln zu verkleben. Das Ergänzungsleder wurde über den Buchblockrücken gezogen, aber nicht mit ihm verklebt, sondern als hohler Rücken mit abgebundenen Bündeln gearbeitet. Diese erprobte Methode diente dem Schutz der konservierten Rückenfragmente vor zukünftiger mechanischer Belastung bei der Benutzung der Bücher. Die Abbildung nach der Restaurierung zeigt deutlich die Entlastung der originalen Buchrückenfragmente beim Aufschlagen des Buches sowie die Unterlegung des Buchrückens mit Ergänzungsleder. Die Restaurierungsziele der Wiederherstellung der Funktion und Erhaltung der Originalmaterialien wurden erreicht.
