## Erhaltungsbilanz 2004–2017

(Textgrundlage: Restaurieren nach dem Brand. Die Rettung der Bücher der Herzogin Anna Amalia Bibliothek. Hrsg. von Jürgen Weber und Ulrike Hähner. Petersberg: Michael Imhof Verlag, 2014, S. 172–177. Fotos: Maik Schuck)

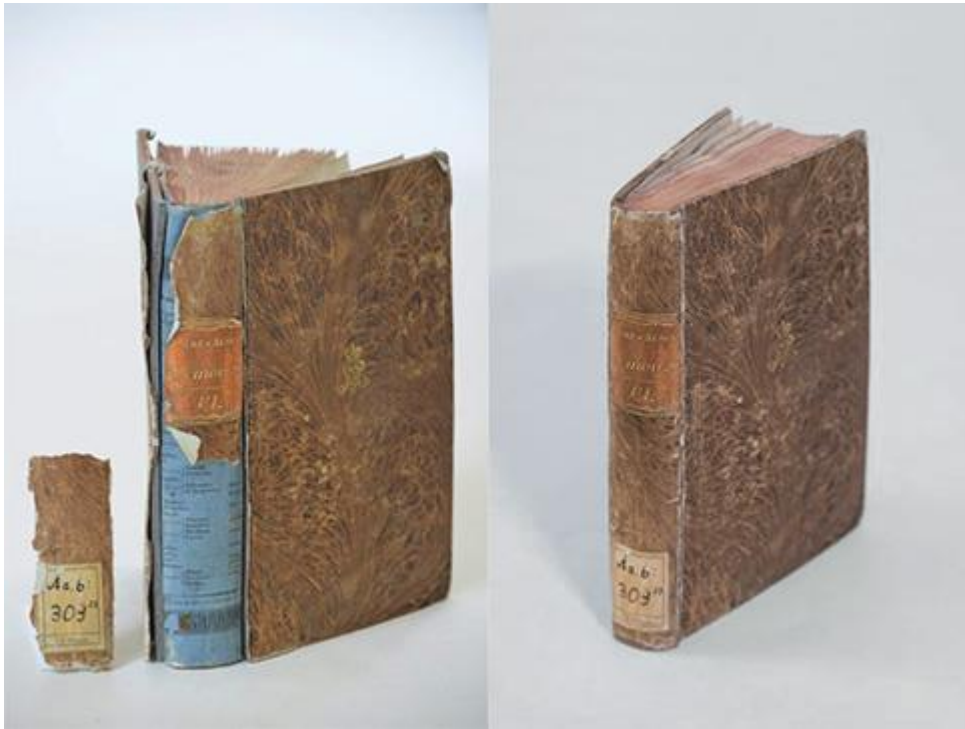
**Abb. 2a–b:** Papiereinband vor und nach der Restaurierung: Das ursprünglich in den Gelenken gerissene und noch auf dem Rücken klebende Marmorpapierfragment mit Titelschild wurde zu Beginn der Restaurierung vorsichtig vom Buchrücken abgelöst, um den Rücken und die Gelenkbereiche ganzflächig mit Ergänzungspapier zu stabilisieren. Dafür musste auch das originale Überzugspapier auf den Buchdeckeln entlang der hinteren Kanten angehoben werden (sofern es durch den Löschwassereintrag nicht schon gelöst war), um das Ergänzungspapier dort einzukleben und mit den Buchdeckeln zu verbinden. Das originale Marmorpapier wurde anschließend auf den Vorder- bzw. Rückdeckel und die Rückenfragmente auf den Buchrücken zurück geklebt. Die beschädigten Deckelecken wurden ebenfalls mit Klebstoff gefestigt. Die Abbildung nach der Restaurierung zeigt den restaurierten Buchrücken, die Erhaltung der originalen Fragmente und die gefestigten Buchecken des Vorderdeckels. Die Restaurierungsziele der Wiederherstellung der Funktion und Erhaltung der Originalmaterialien wurden erreicht.

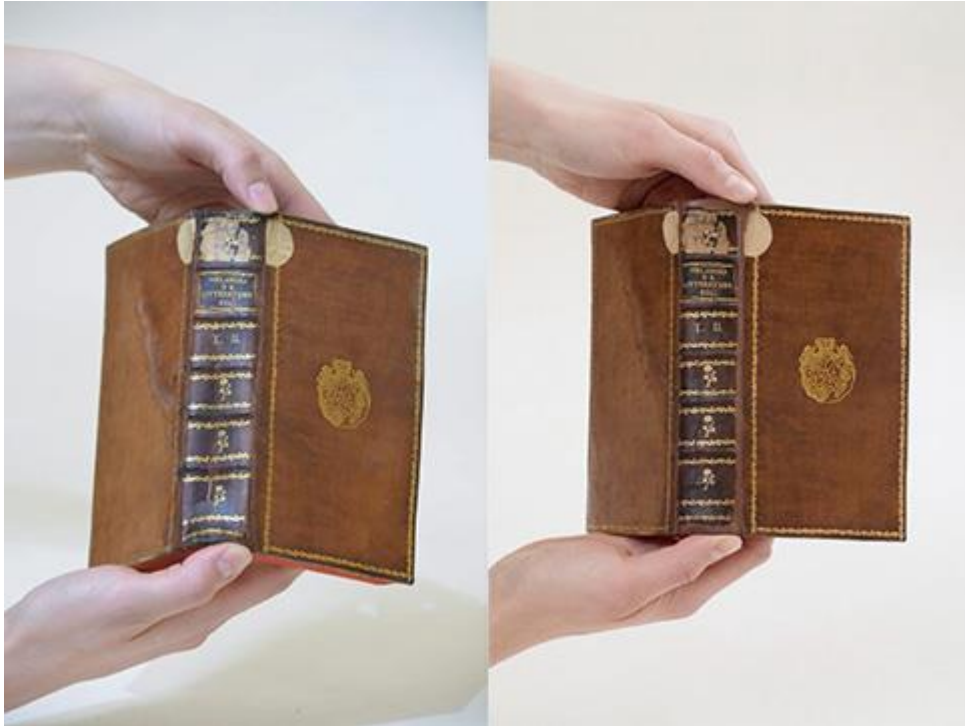
**Abb. 3a–b:** Ledereinband vor und nach der Restaurierung: Das originale Rückenleder musste zu Beginn der Restaurierung, vor seiner Abnahme vom Buchrücken, durch eine feuchtigkeitszuführende Kompresse flexibilisiert werden. Die empfindliche, durch Hitze stark beschädigte Oberfläche mit den Vergoldungen wurde dafür durch ein klebstoffbeschichtetes Vlies gesichert. Der Lederüberzug auf den Buchdeckeln musste entlang der hinteren Kanten der Buchdeckel angehoben werden, um das Ergänzungsleder mit den Buchdeckeln zu verkleben. Das Ergänzungsleder wurde über den Buchblockrücken gezogen, aber nicht mit ihm verklebt, sondern als hohler Rücken mit abgebundenen Bündeln gearbeitet. Diese erprobte Methode diente dem Schutz der konservierten Rückenfragmente vor zukünftiger mechanischer Belastung bei der Benutzung der Bücher. Die Abbildung nach der Restaurierung zeigt deutlich die Entlastung der originalen Buchrückenfragmente beim Aufschlagen des Buches sowie die Unterlegung des Buchrückens mit Ergänzungsleder. Die Restaurierungsziele der Wiederherstellung der Funktion und Erhaltung der Originalmaterialien wurden erreicht.

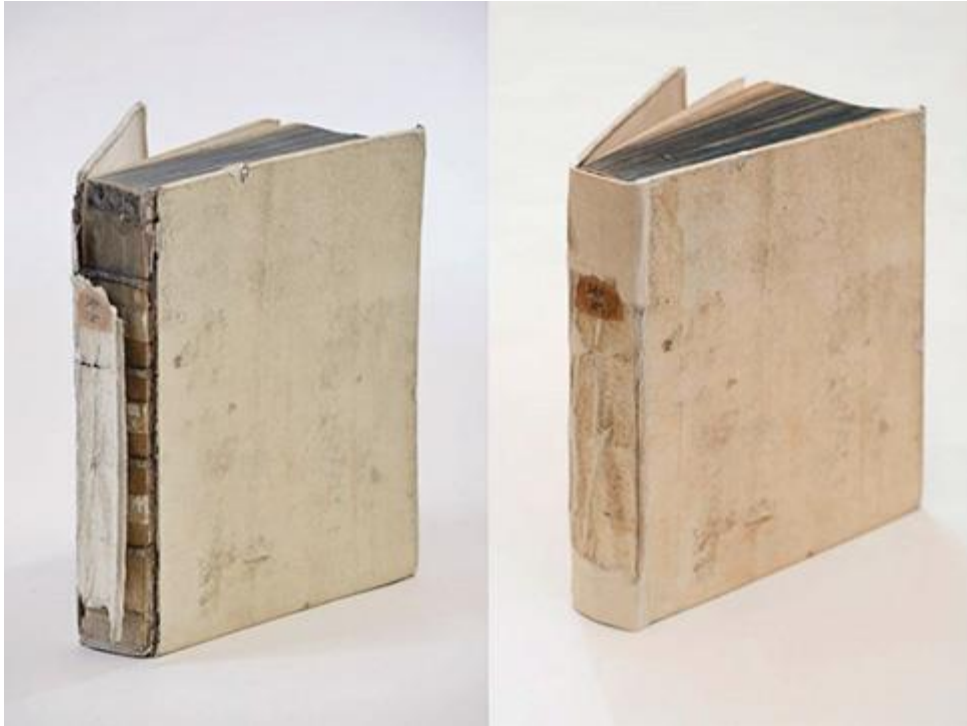
**Abb. 4a–b:** Pergamenteinband vor und nach der Restaurierung: Zu Beginn der Restaurierung wurde für die Ergänzung der Fehlstellen und zur Stabilisierung des Buchrückens das Ergänzungsmaterial Japanpapierlaminat, bestehend aus drei Teilen, nach Arbeitsstandard vorbereitet. Danach wurde der Pergamentüberzug auf den Buchdeckeln entlang der hinteren Kanten angehoben, um das Ergänzungsmaterial Teil 1 über den Rücken zu spannen und mit den Buchdeckeln zu verkleben. Das Einsetzen der Intarsien aus Japanpapier (Teil 2) in die Fehlstellen am Rücken erfolgte schrittweise im Schichtaufbau, um möglichen Materialspannungen zwischen Pergamentfragmenten und Ergänzungsmaterialien vorzubeugen und um die erforderliche Materialstärke und Materialfestigkeit zu erreichen. Die endgültige mechanische Sicherung der übergangsfreien Ergänzung wird durch das Aufkleben eines dünnen Japanpapiers (Teil 3) über die Intarsie und schmal überlappend auf das Pergament erzielt. Die Restaurierungsziele der Wiederherstellung der Funktion des Buchrückens und der Erhaltung der Pergamentfragmente wurden erreicht.

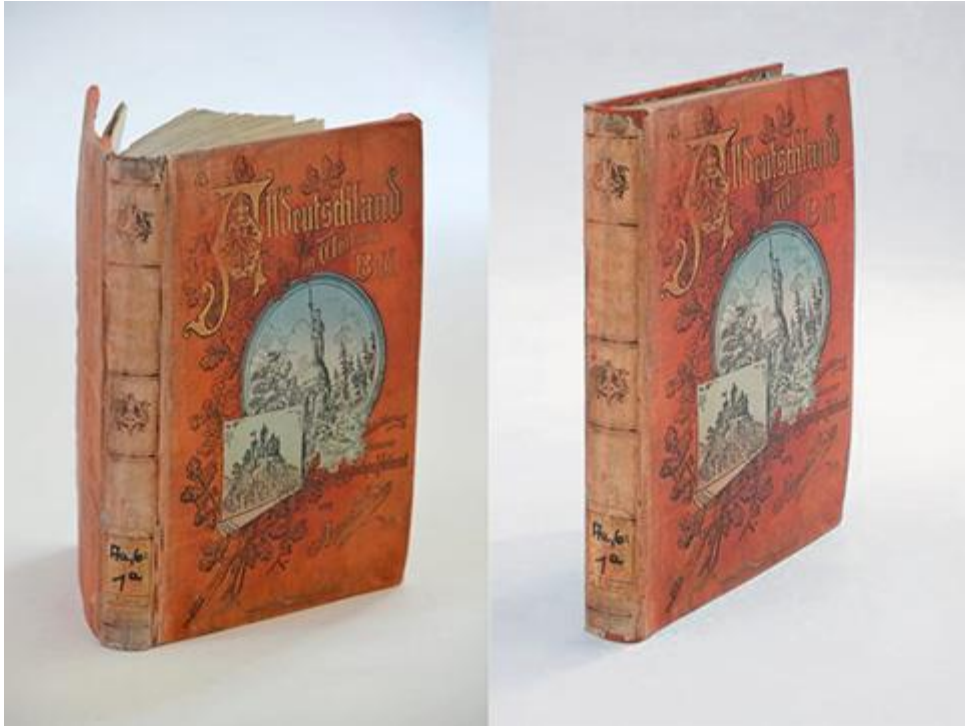
**Abb. 5a–b:** Gewebeeinband vor und nach der Restaurierung: Zu Beginn der Restaurierung wurde das Ergänzungsmaterial, ein Gewebe mit Japanpapierbeschichtung, hergestellt. Das großflächig auf dem Buchrücken und teilweise auch auf den Buchdeckeln nicht mehr haftende originale Bezugsgewebe musste durch Feuchtigkeitskompressen gelöst werden, um Fehlstellen mit Ergänzungsmaterial zu unterlegen, zu stabilisieren und um es am Ende der Restaurierung auf den Deckelpappen vollständig wieder aufzukleben. Es musste eine neue Rückeneinlage angefertigt und genau im Bereich des Rückens auf das Ergänzungsmaterial geklebt werden. Das originale Einbandgewebe wurde im Verbund mit Ergänzungsgewebe und Rückeneinlage über den Rücken gespannt und wieder auf die Buchdeckel geklebt. Die Abbildung nach der Restaurierung zeigt die vollständige Erhaltung des originalen Einbandgewebes. Die flächige Unterlegung des Buchrückens und der Gelenke mit Ergänzungsgewebe sieht man nur an den Fehlstellenbereichen des Rückens. Die Restaurierungsziele der Wiederherstellung der Funktion und Erhaltung der Originalmaterialien wurden erreicht.

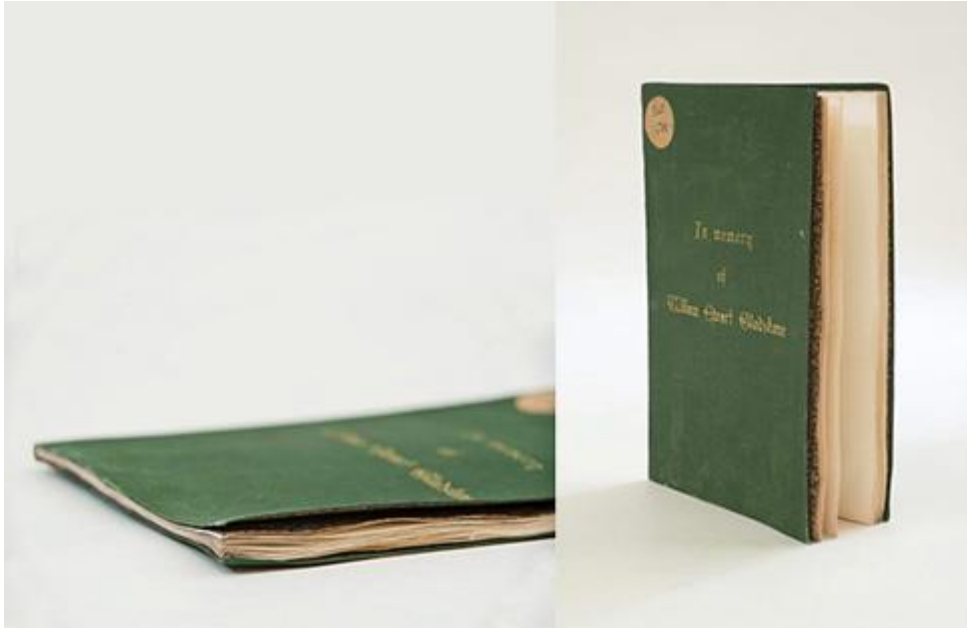
**Abb. 6a–b:** Reduzierung von Deformierungen bei einem Gewebeeinband: Durch Löschwasser entstandene Deformierungen der Buchdeckel, die das Aufschlagen der Bücher sehr erschwerten, wurden durch den Einsatz eines standardisierten Befeuchtungskissens reduziert. Das Befeuchtungskissen bestand aus einer dreiseitig geschlossenen Baumwollhülle, einer wasserdampfdurchlässigen Membran und Polyesterfolie. Die Baumwollhülle wurde zwischen die Membran und Polyesterfolie gelegt und mit ihnen vorsichtig zwischen Buchdeckel und Buchblock geschoben. Die Membran lag zwischen Baumwollhülle und Buchdeckel und ermöglichte die gleichmäßige Befeuchtung des Buchdeckels. Die Folie lag zwischen Baumwollhülle und Buchblock und bildete die Feuchtigkeitssperrschicht zum Buchblock. Die Hülle wurde mit dem Befeuchtungsgel gefüllt und dieses vollständig der Deformierung angepasst. Der Befeuchtungsprozess der Buchdeckel dauerte vier Stunden, der sich anschließende Trocknungsprozess benötigte gut drei Tage. Die Abbildung nach der Restaurierung zeigt die vorderen Deckelkanten, die keine starken Deformierungen mehr aufweisen. Das Buch lässt sich gut öffnen. Die Restaurierungsziele der Wiederherstellung der Funktion und Erhaltung der Originalmaterialien wurden erreicht.

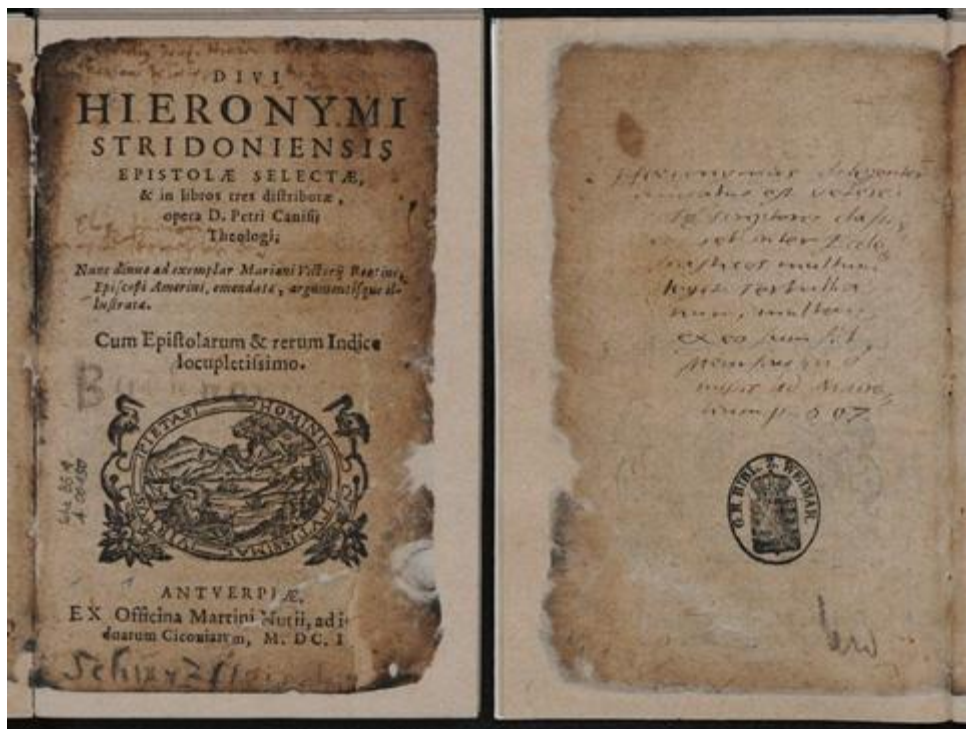
**Abb. 7a–b:** Aschebuch nach der Restaurierung: 440.000 brandgeschädigte Papierblätter der Druckschriften wurden restauriert, um die vorhandenen Textinformationen zu erhalten und benutzbar zu machen. Die Blätter waren ohne Substanzverlust nicht handhabbar, denn die erhaltenen äußeren Blattkanten und die Falzbereiche waren durch die Hitzeinwirkung sehr brüchig. Durch die erhebliche Feuchtigkeitseinwirkung waren viele Fragmente zusätzlich verwellt. Die Blätter wurden in einem standardisierten Nassbehandlungs- und Stabilisierungsablauf restauriert. Er ermöglichte die Mengenbehandlung. Im ersten Schritt wurden die Blätter in Spezialkassetten nassbehandelt, um lösliche Abbauprodukte des brandgeschädigten Papiers auszuwaschen. Ohne Zwischentrocknung erfolgte anschließend die Fehlstellenergänzung durch maschinelles Anfasern mit Baumwoll-, Hadern-, Hanffasern und Mitsumata-Bastfasern. Die Verbindung zwischen angefaserten Bereichen und Originalpapier wurde durch Übervliesen mit dünnen und dünnsten Japanpapieren ( $2,0 \text{ g/m}^2$  bis  $1,6 \text{ g/m}^2$ ) unterstützt. Während der Restaurierung konnten die Verwellungen behoben werden. Die Abbildungen nach der Restaurierung zeigen die Vorder- und Rückseite eines Titelblattes. Zu sehen sind der Satzspiegel und alle gedruckten und handschriftlichen Textinformationen. Durch das Anfasern sind vereinzelt überlappende Fasern auf dem Originalpapier zu erkennen. Der breite Rand gleicht die Größenunterschiede zwischen den Fragmenten aus. Zu erkennen ist auch die Falzung des Blattes, welche ausreichend stabil ist, um die Bildung von Lagen und eine Neuheftung zu ermöglichen. Die Restaurierungsziele der Wiederherstellung der Funktionalität und der weitgehenden Erhaltung der Originalmaterialien sowie die Reproduzierbarkeit in großen Mengen wurden erreicht.
