Erhaltungsbilanz 2004–2017

(Textgrundlage: Restaurieren nach dem Brand. Die Rettung der Bücher der Herzogin Anna Amalia Bibliothek. Hrsg. von Jürgen Weber und Ulrike Hähner. Petersberg: Michael Imhof Verlag, 2014, S. 172–177. Fotos: Maik Schuck)

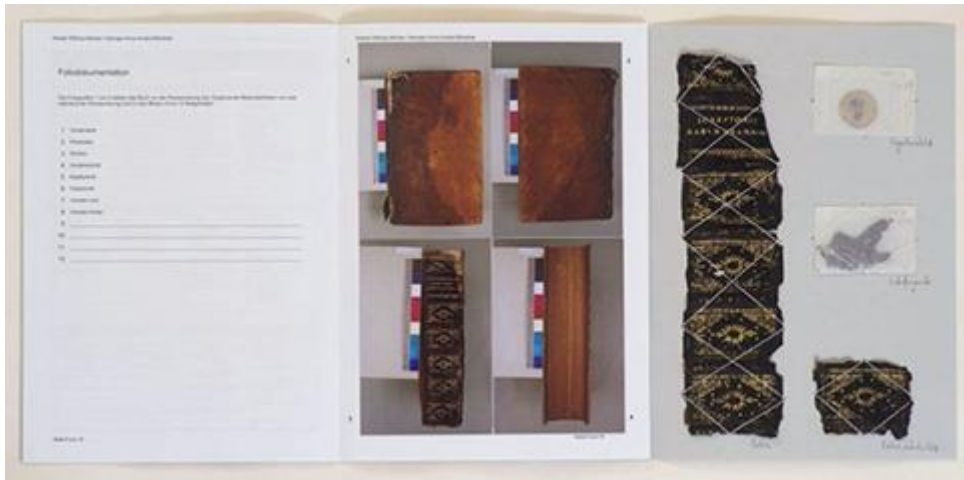
Abb. 8: Restaurierungsdokumentation: Zu jeder Restaurierung gehört eine ausführliche Dokumentation. Bei der Auftragsvergabe an die Werkstätten werden Mappen mit Vordrucken ausgehändigt, die nach einem Schema, das an die Einbandart angepasst ist, Raum für Einträge und Handskizzen zu Einband, Buchblock, Vorsatz, Heftung (Beschreibung, Zustand, Behandlung, verwendete Produkte), für Dokumentationsfotos und für Fragmente enthalten, die eingenäht werden. Teil der Dokumentation ist auch ein Ausdruck des Datensatzes aus dem Online-Bibliothekskatalog, der bereits alle relevanten bibliografischen und die 2005–2007 aus der Schadenserhebung gewonnenen Daten des Buches enthält. Vor der Restaurierung werden nach Vorgaben acht Aufnahmen angefertigt, die das Buch in folgenden Positionen zeigen: Vorderseite, Rückseite, Rücken, Vorderschnitt, Kopfschnitt, Fußschnitt, Vorsatz vorn, Vorsatz hinten. Vier weitere Aufnahmen können für Besonderheiten vor und während der Restaurierung eingefügt werden.
