## Erhaltungsbilanz 2004–2017

(Textgrundlage: Restaurieren nach dem Brand. Die Rettung der Bücher der Herzogin Anna Amalia Bibliothek. Hrsg. von Jürgen Weber und Ulrike Hähner. Petersberg: Michael Imhof Verlag, 2014, S. 172–177. Fotos: Maik Schuck)

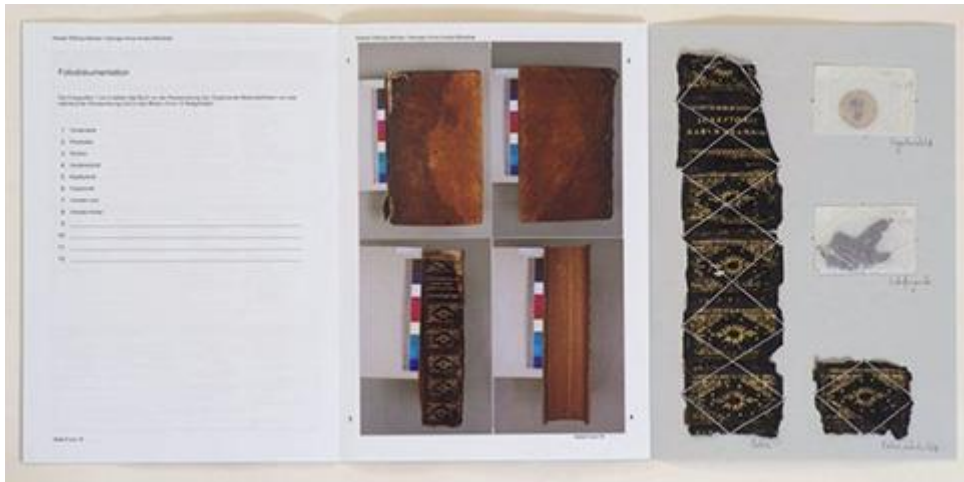
**Abb. 8:** Restaurierungsdokumentation: Zu jeder Restaurierung gehört eine ausführliche Dokumentation. Bei der Auftragsvergabe an die Werkstätten werden Mappen mit Vordrucken ausgehändigt, die nach einem Schema, das an die Einbandart angepasst ist, Raum für Einträge und Handskizzen zu Einband, Buchblock, Vorsatz, Heftung (Beschreibung, Zustand, Behandlung, verwendete Produkte), für Dokumentationsfotos und für Fragmente enthalten, die eingenäht werden. Teil der Dokumentation ist auch ein Ausdruck des Datensatzes aus dem Online-Bibliothekskatalog, der bereits alle relevanten bibliografischen und die 2005–2007 aus der Schadenserhebung gewonnenen Daten des Buches enthält. Vor der Restaurierung werden nach Vorgaben acht Aufnahmen angefertigt, die das Buch in folgenden Positionen zeigen: Vorderseite, Rückseite, Rücken, Vorderschnitt, Kopfschnitt, Fußschnitt, Vorsatz vorn, Vorsatz hinten. Vier weitere Aufnahmen können für Besonderheiten vor und während der Restaurierung eingefügt werden.
